# EL SISMOSCOPIO ELECTRICO

#### POR J. RAFAEL URDANETA B.

Detalle de un detector sísmico construído en Cúcuta, Norte de Santander-Colombia, por el autor de estas notas.

# UN SISMOSCOPIO ELECTRICO QUE HA DADO BUENOS RESULTADOS

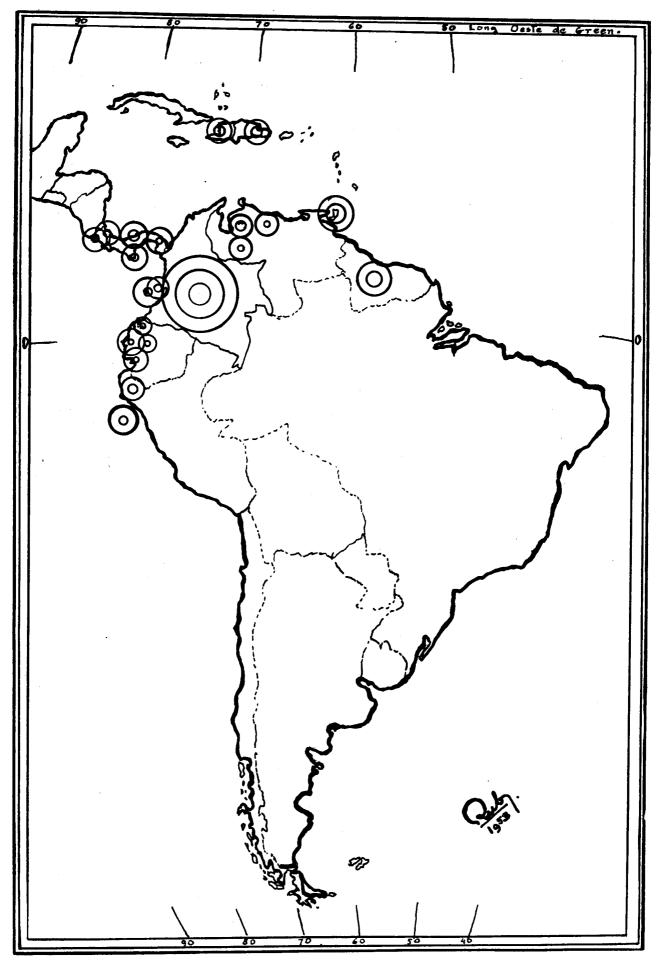
LAMINA 58

Algunos de los sismos Centro y Sur-Americanos registrados en Cúcuta, mediante el sismoscopio eléctrico. Las distancias epicentrales fueron calculadas por el Instituto Geofísico de los Andes Colombianos, en Bogotá. La localización en el croquis es aproximada.

porque consideramos conveniente destacar que, ellos se refieren propiamente al número de los registros, a los países y al distanciamiento de las zonas de conmoción con relación a Cúcuta, más que a una localización exacta en tales gráficas, de los epicentros que en todo caso han sido determinados por Bogotá.

Para llevarlos al mapa hemos utilizado los boletines sísmicos que gentilmente nos ha suministrado el Insituto Geofísico de los Andes y comparando nuestros registros con ellos, sacamos los que coinciden en fecha y hora; luégo por medio de un esfera de 18 pulgadas localizamos aquellos para los cuales Bogotá ha dado una situación geográfica completa, y en forma aproximada los trasladamos al croquis general del mundo y de América.
